# **RAPPORT DE DIAGNOSTIC PATHOLOGIQUE CHAMPIGNON LIGNIVORE**

**Objet** : Diagnostic Pathologique Champignons Lignivores.

**Lieu** : XXXXXXXX

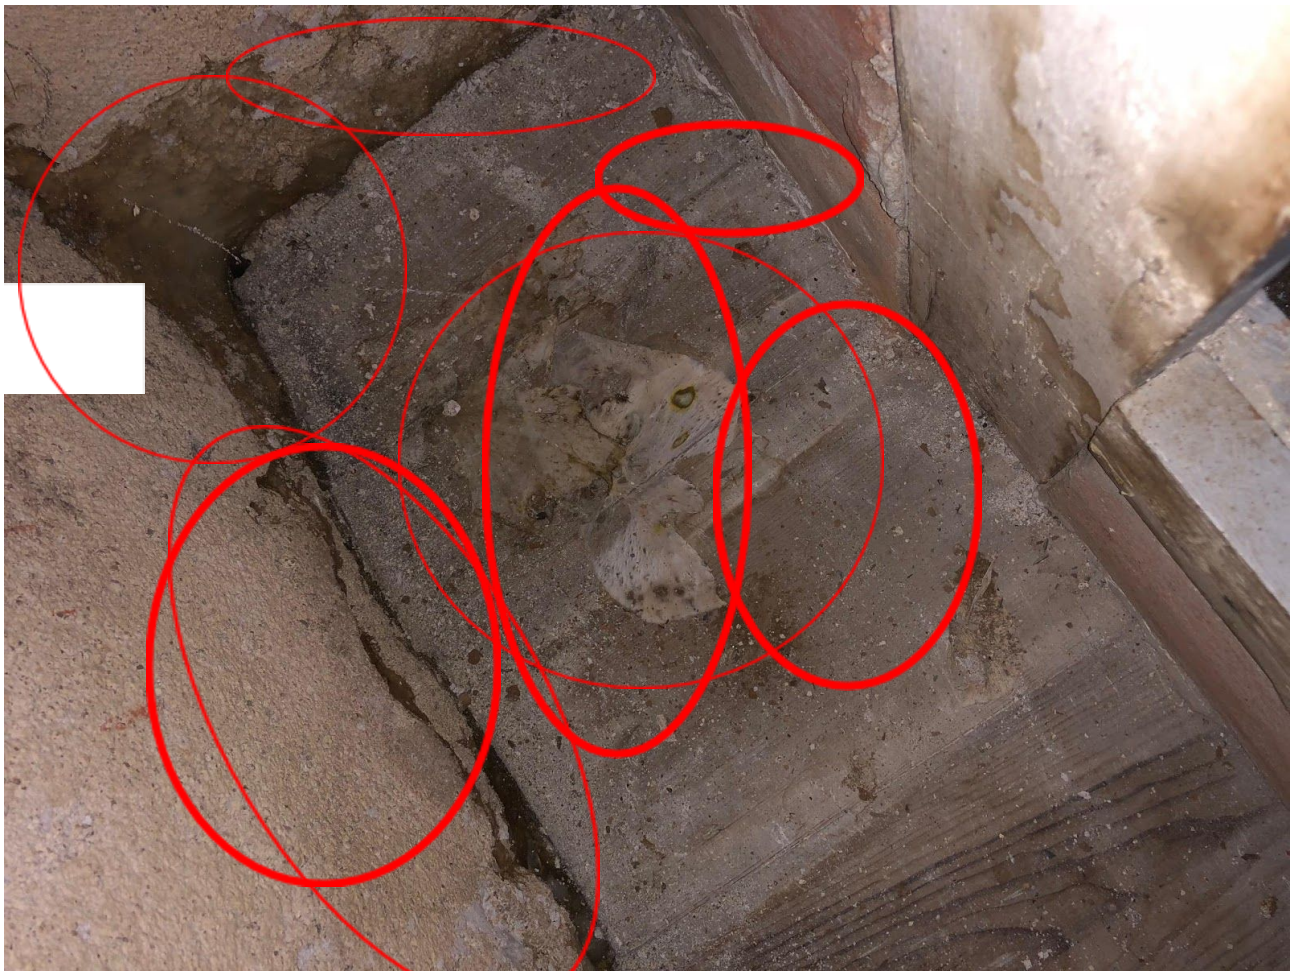
**Photo n°1**

- Le propriétaire à remarqué la présence de mérule dans le placard .Je constate une mérule dans l'angle droit du placard au niveau du plancher. (**Photo n°1 et 2**)

Mérul  
e

- Dépose du plancher, brique et tous les éléments en bois y compris incinération.

- Brossage et Brulage des murs décroûtés.
- Forage des trous d'injection diamètre 14 mm des murs préalablement décroûtés en quinconce tous les 20 cm sur une profondeur de  $\frac{3}{4}$  de l'épaisseur du mur.
- Injection de produit anti-fongique Mэрulstop à phase aqueuse de chez Labo France à raison de 8 litres d'injection au m<sup>2</sup>.
- Pulvérisation de produit anti-fongique sur les subjectiles incriminés.

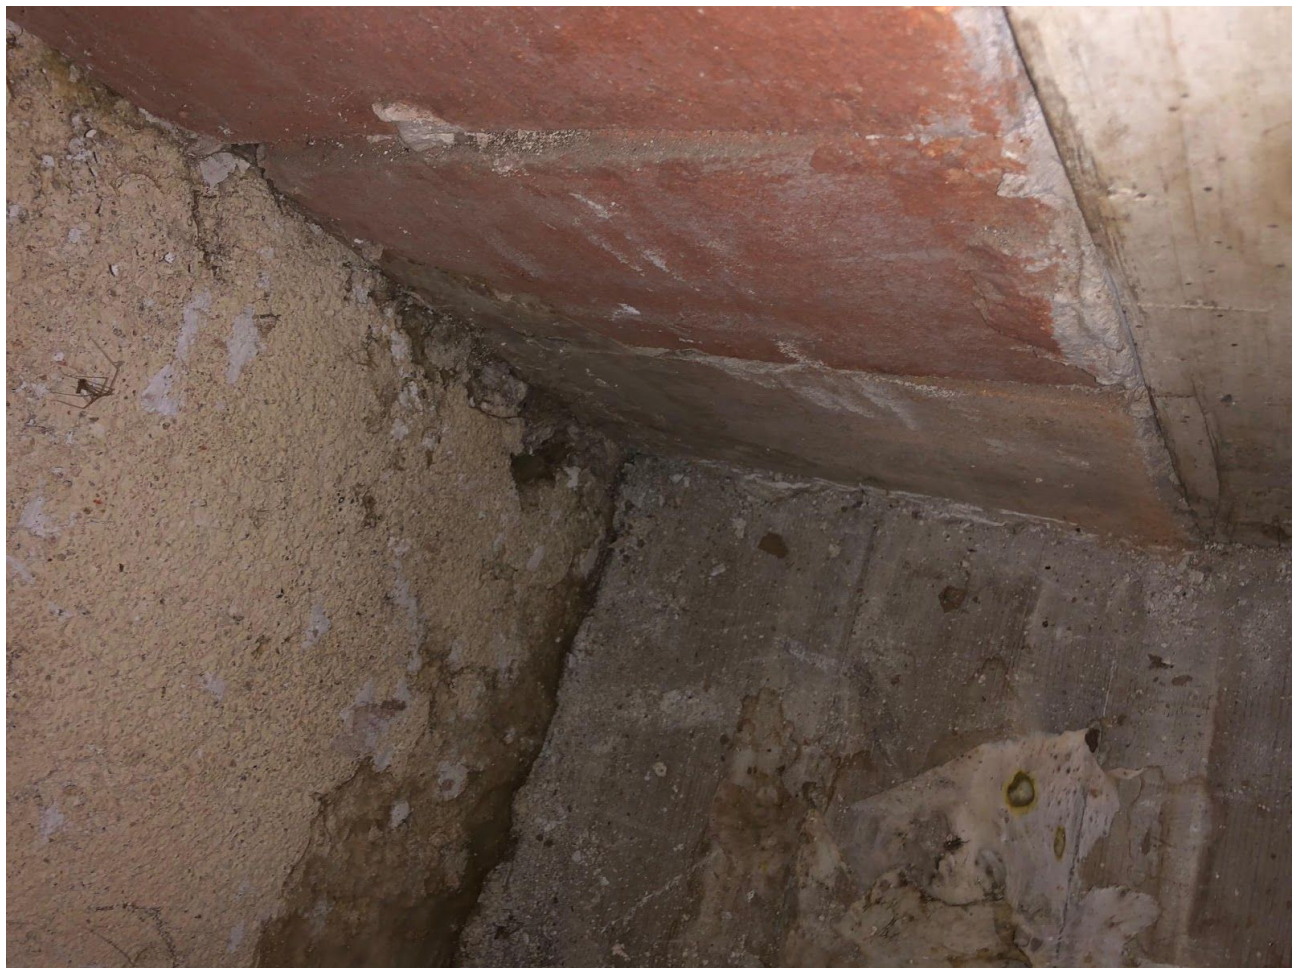
**Photo n°3**

- J'ai procédé à des prises de vue sur la brique à l'intérieur du placard, je constate sur ces photos : de la mérule est présente dans l'angle droit (brique creuse) (*Photo n°3 ,4 et 5*)

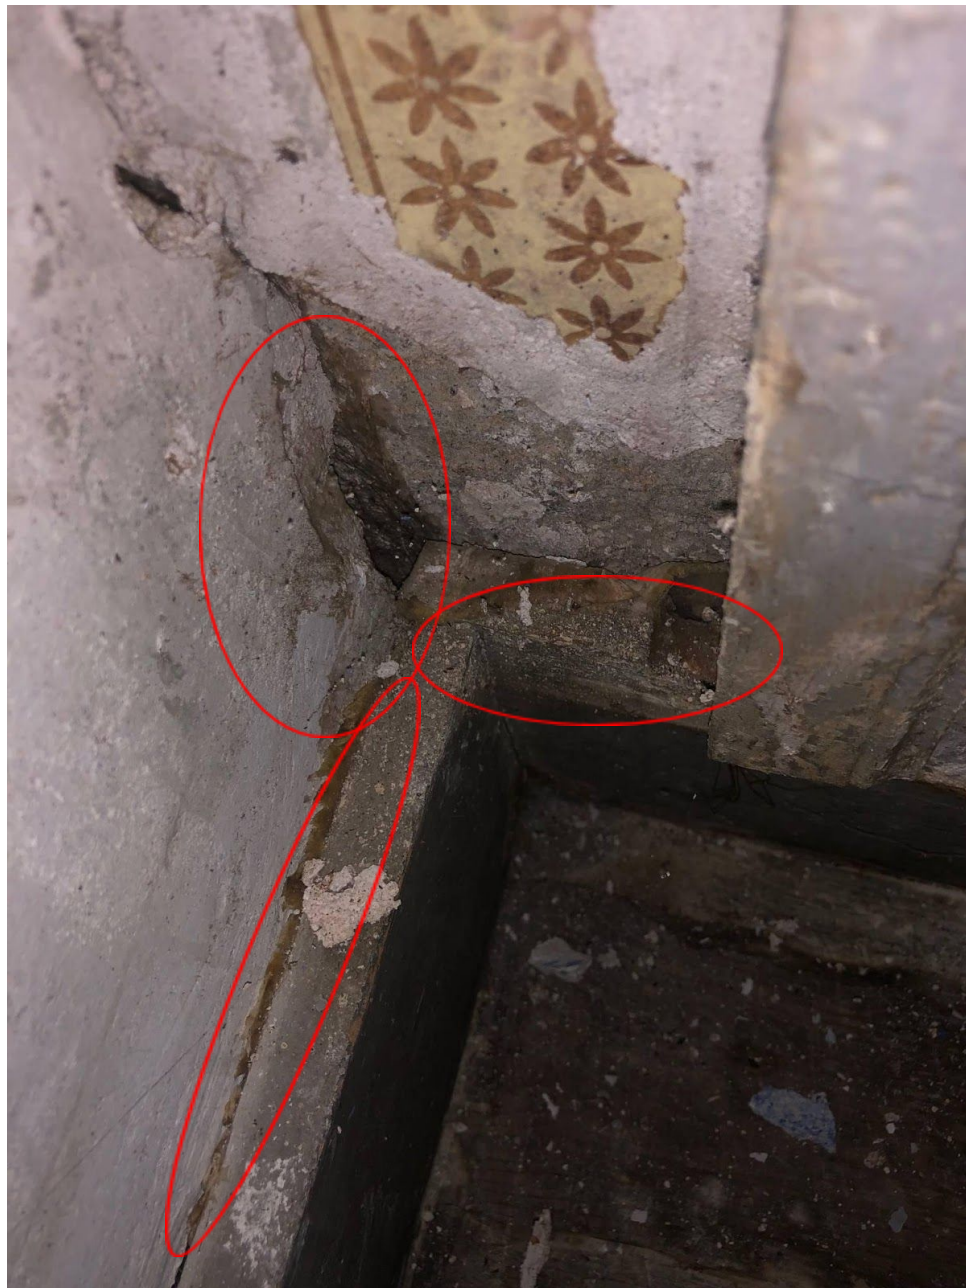
**Photo n°6**

- Présence de mycélium sur la sous face des plinthes composé d'hyphes et de rhizomorphes, cordonnets blancs sales qui pénètrent dans la maçonnerie pour approvisionner le champignon de type MERULE en eau et en substrats nutritifs au niveau de la plinthe sous la fenêtre. (Photos n°6 et 7)

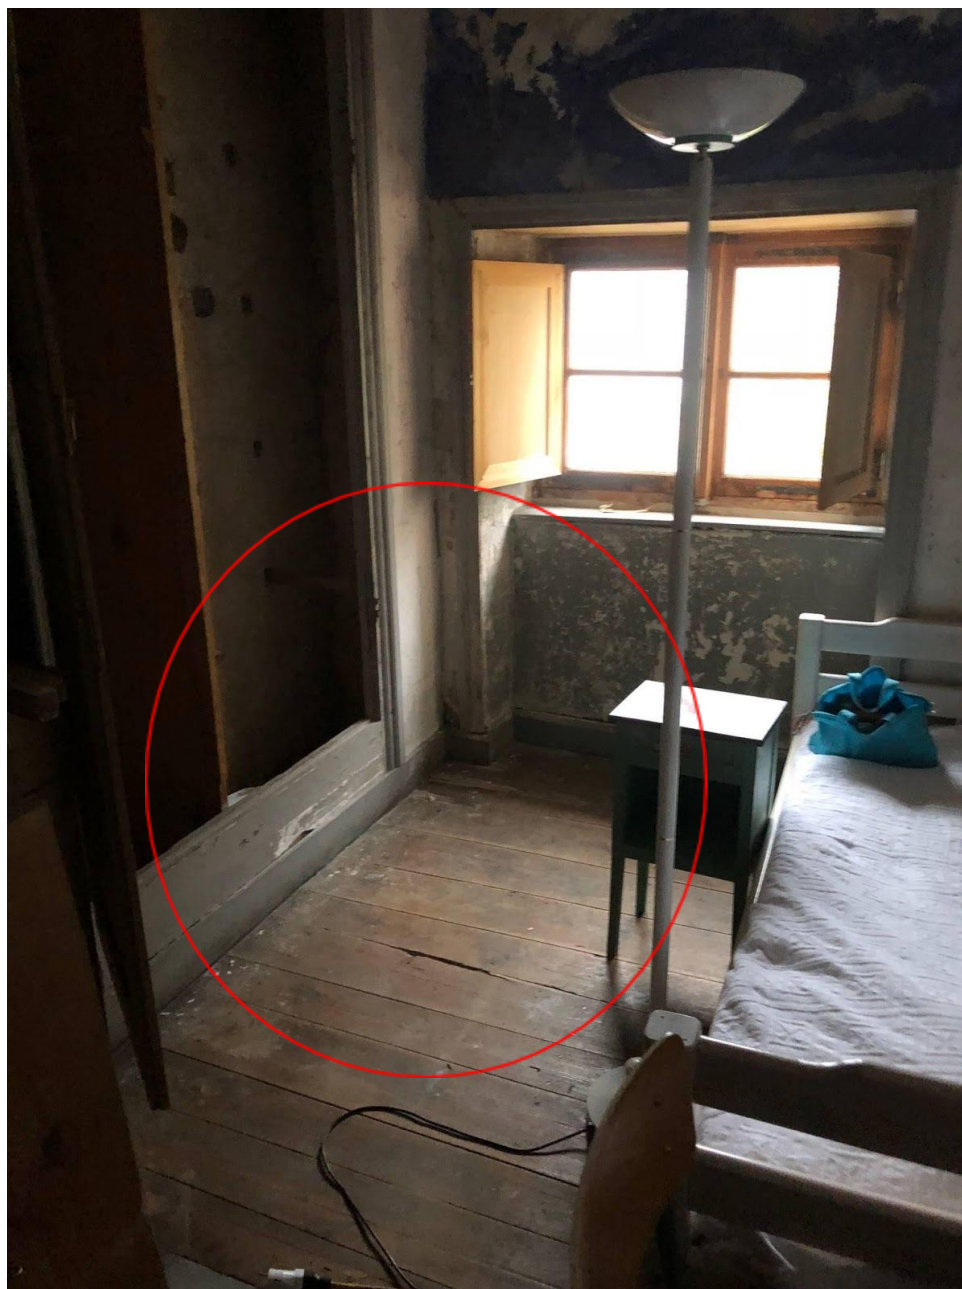
**Nota** : En tant que technicienne en Pathologie Humidité – Mэрule, j'ai personnellement décelé la présence mэрulienne sur une localisation au dernier étage située à la pièce suivante :

- Angle de la chambre
